Données produit

Composite de réparation multi-usage tolérant l'eau et l'huile

Belzona® 1831

Super UW-Metal

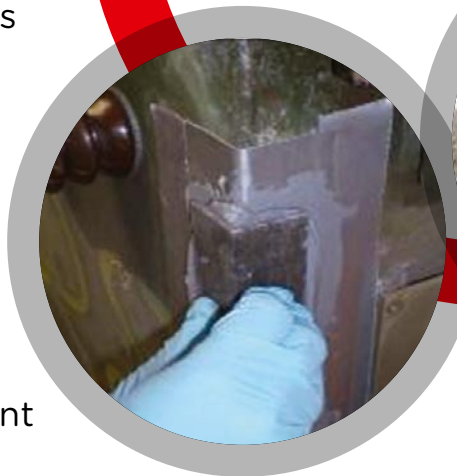
Collage de plaque à froid

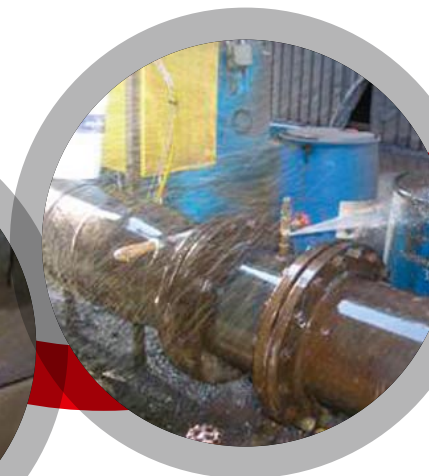
Étanchéité de tuyaux fuyants

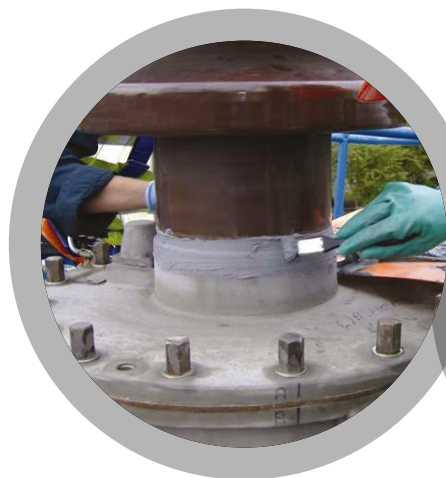
Étanchéité de joints

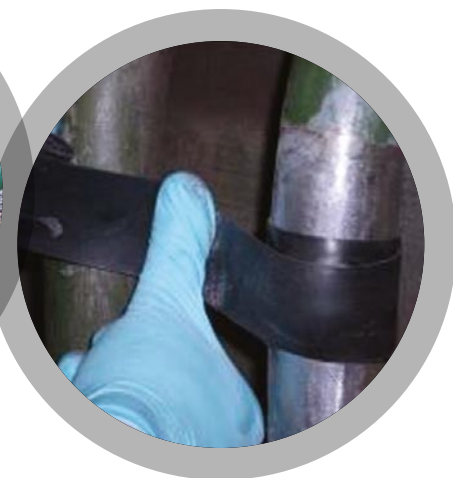
Réparation de fuites d'huile

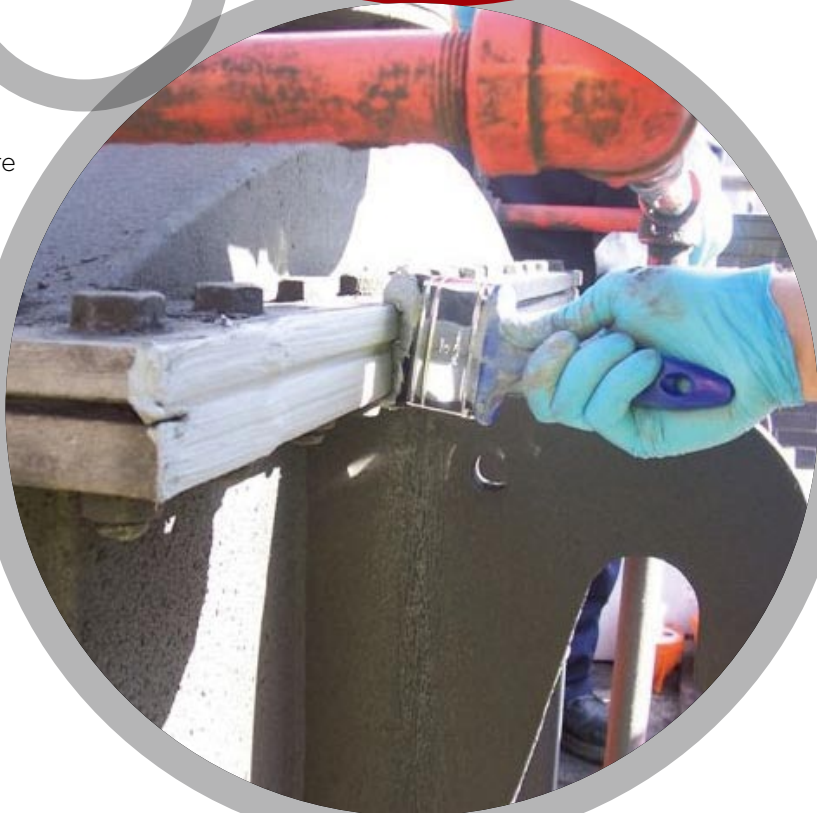
Étanchéité
de brides
